POHJOIS-
POHJANMAA
COUNCIL OF OULU REGION

Vaelluskalojen luontaisen elinkierron palauttamismahdollisuudet Pohjois-Pohjanmaan jokivesistöissä

Pohjois-Pohjanmaan liitto
Mirko Laakkonen
11/2024

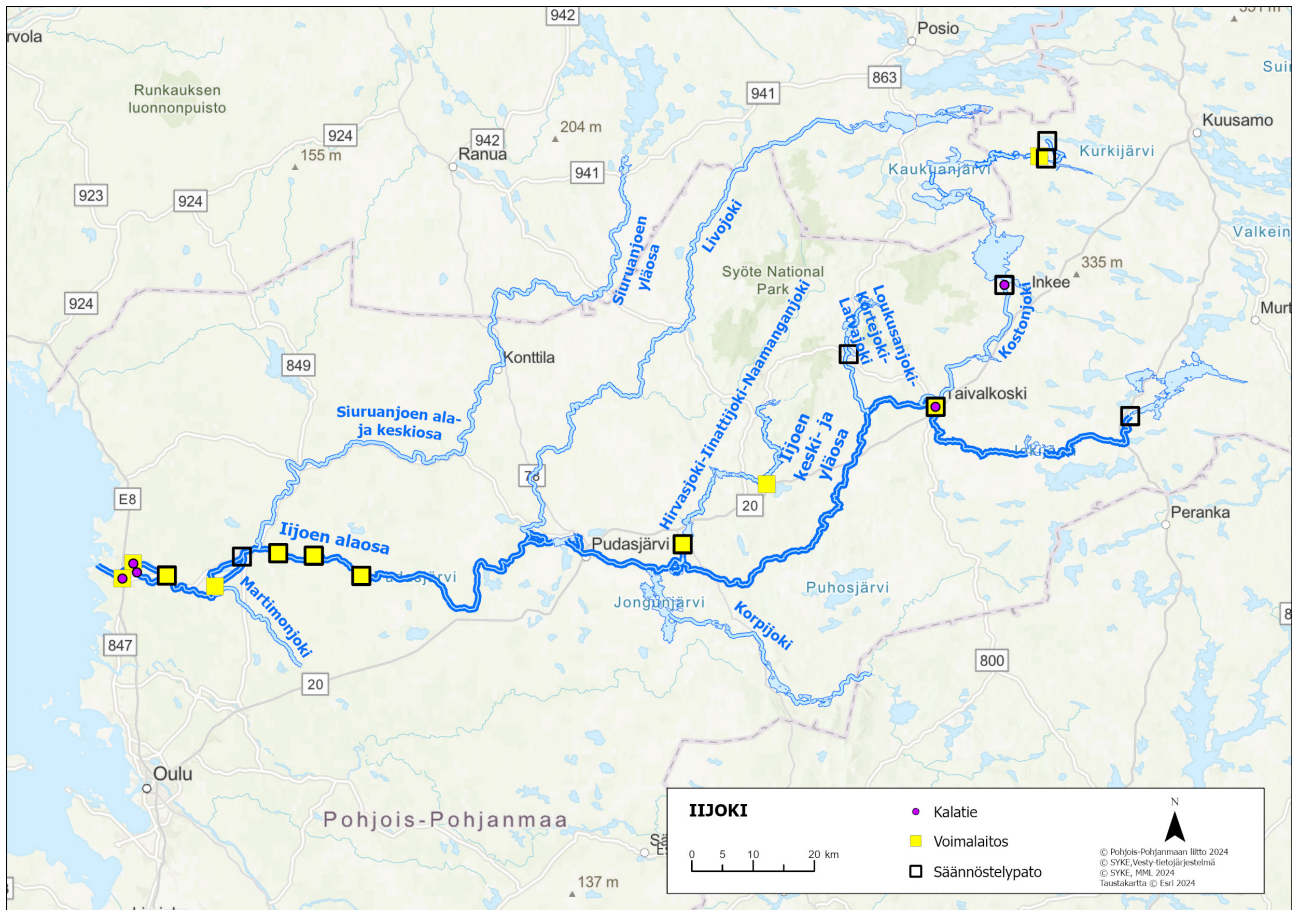
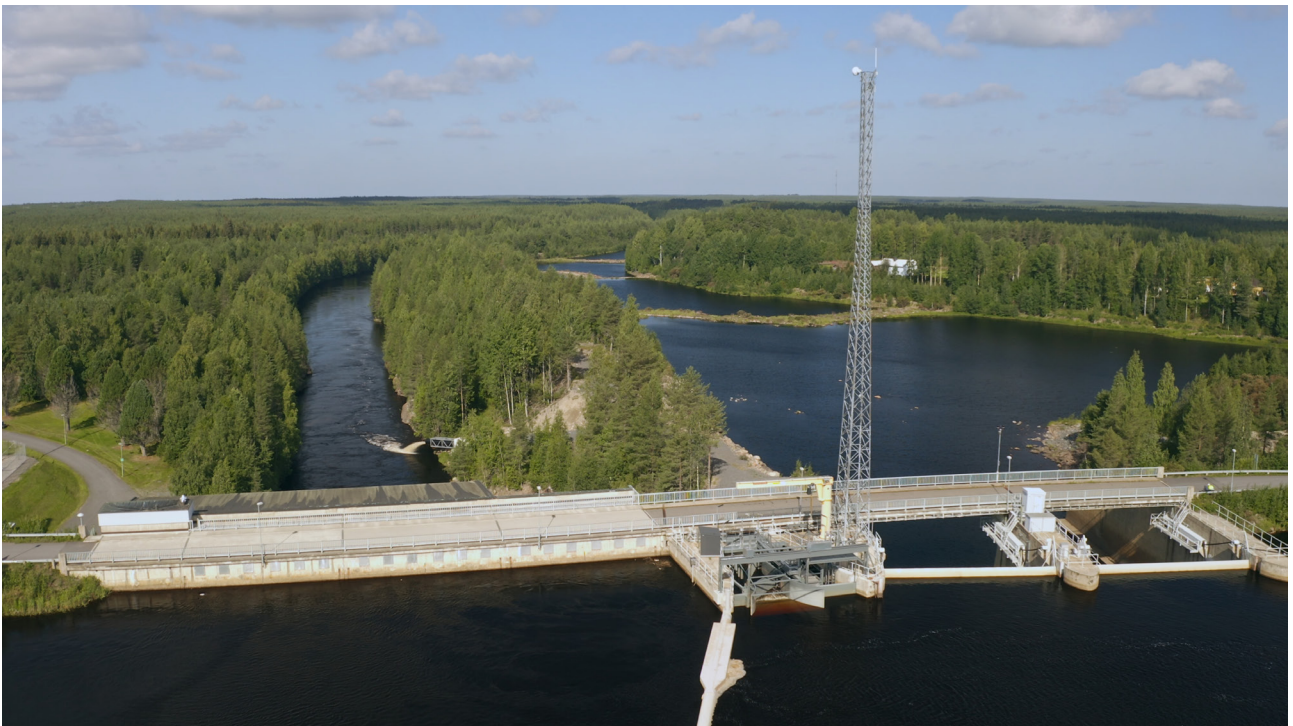
Kuva 3. Pohjois-Pohjanmaan liitto. Iijoen Haapakoskelle on rakennettu Suomen ensimmäinen smolttien alasvaellusreitti.

- + Koston- ja Irninjoessa on ympäristövirtaamat.
- + Pääuoman voimalaitokset sijaitsevat lyhyellä jokijaksolla joen alaosalla.
- + Iijoen Haapakosken voimalaitokselle on rakennettu Suomen ensimmäinen smolttien alasvaellusreitti.

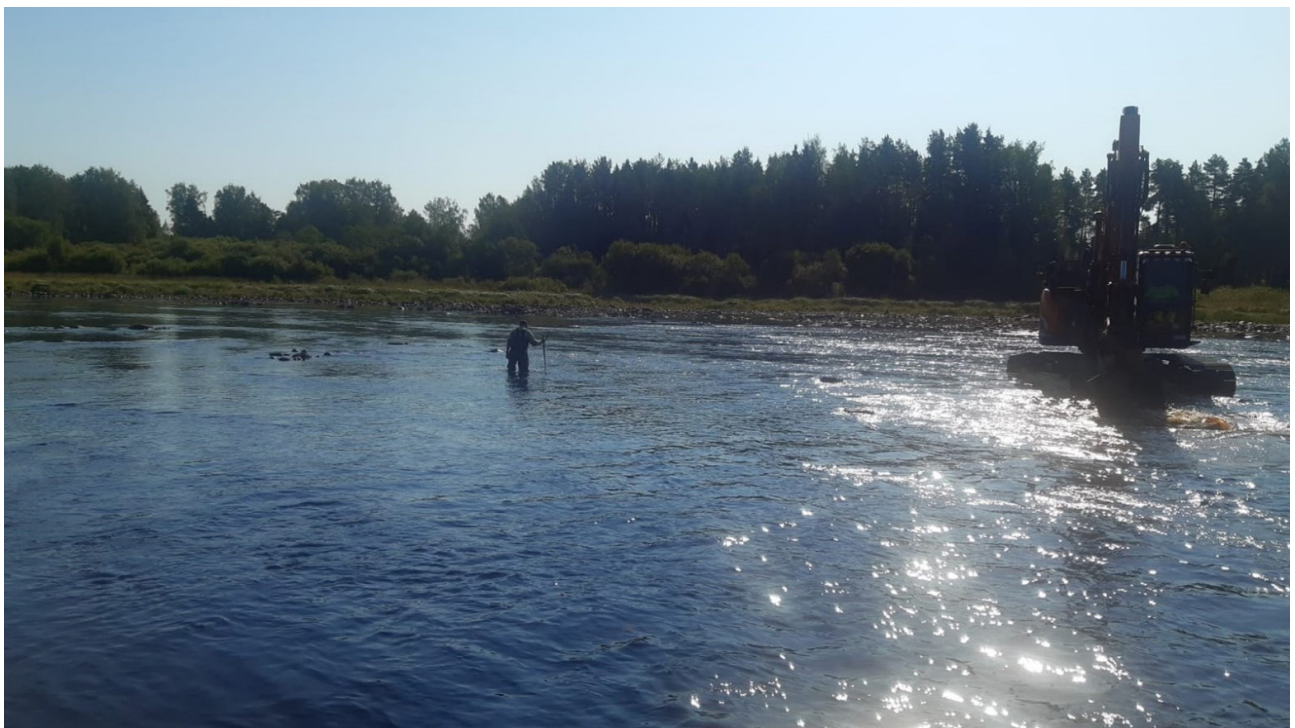
Kuva 4. Kari Kaleva. Kiiminkijokea on kunnostettu laajalti. Kuvassa kunnostukset käynnissä Sämppinkoskella vuonna 2023.

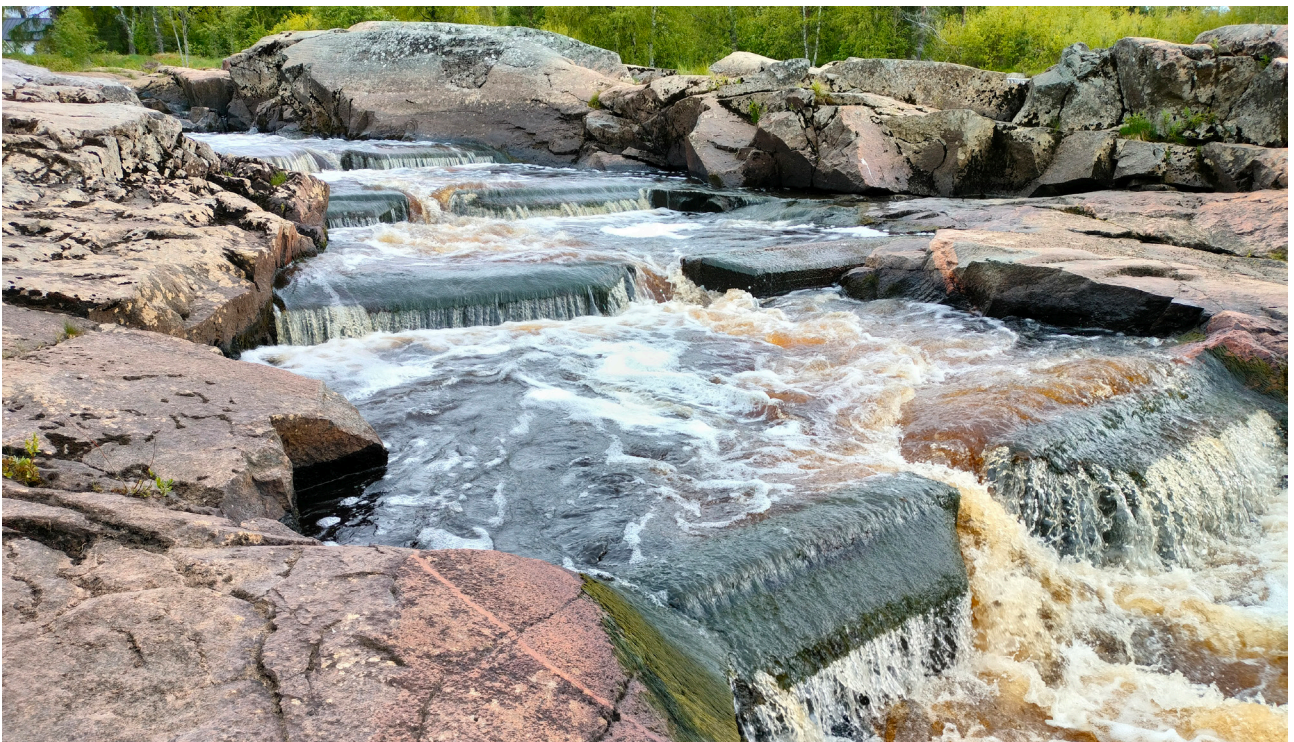
Kuva 7. Simo Tammela, Sitowise Oy. Hourunkosken ylempi kalatie.

- Kalateiden toimivuudesta (Hourunkoski, Haapakoski, Joutenniva) ei ole tutkittua tietoa.
- Pyhäjokea on perattu ja pengerrytetty tulvasuojelun vuoksi.
- Hourunkosken 2-osaisen kalatien parantamiseksi ja kunnostamiseksi on laadittu suunnitelmia vuosina 1997 ja 2007, mutta suunnitelmia ei ole toteutettu.

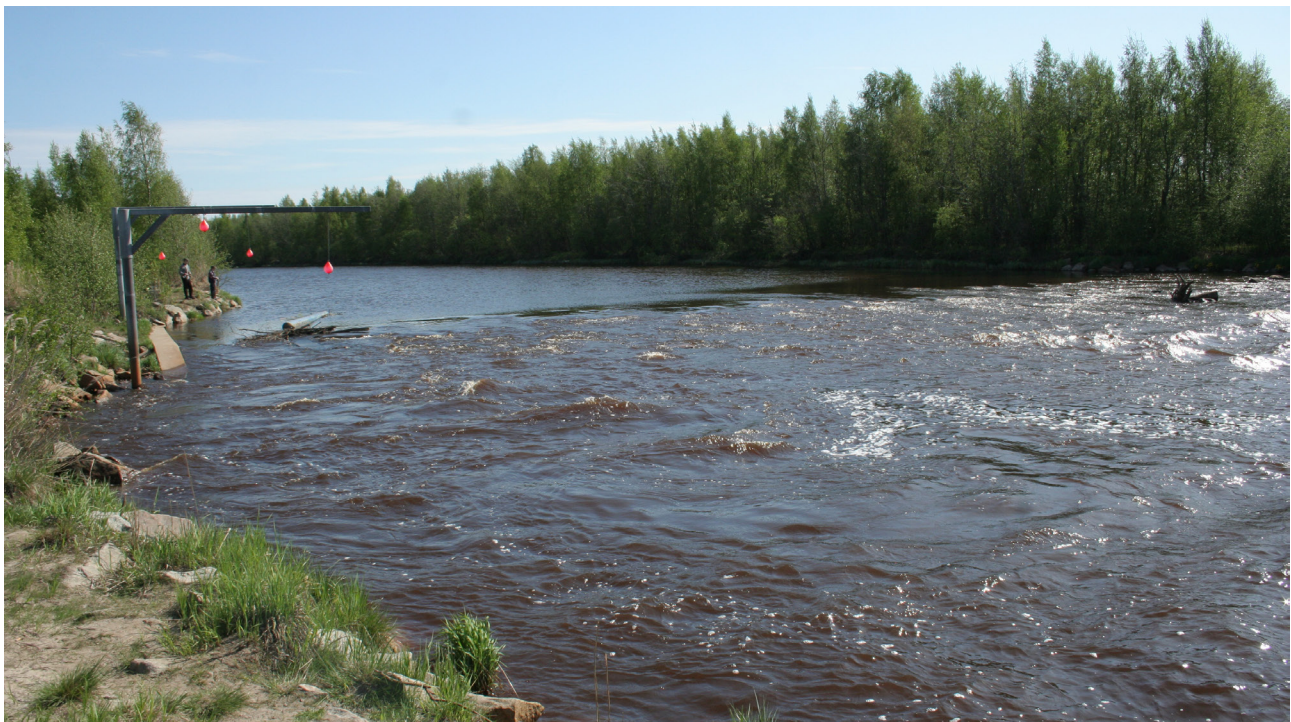
Kuva 9. Kimmo Aronsuu. Temmesjoen alaosan pohjapato. Vasemmalla kuvassa näkyy kalatie/veneväylä.

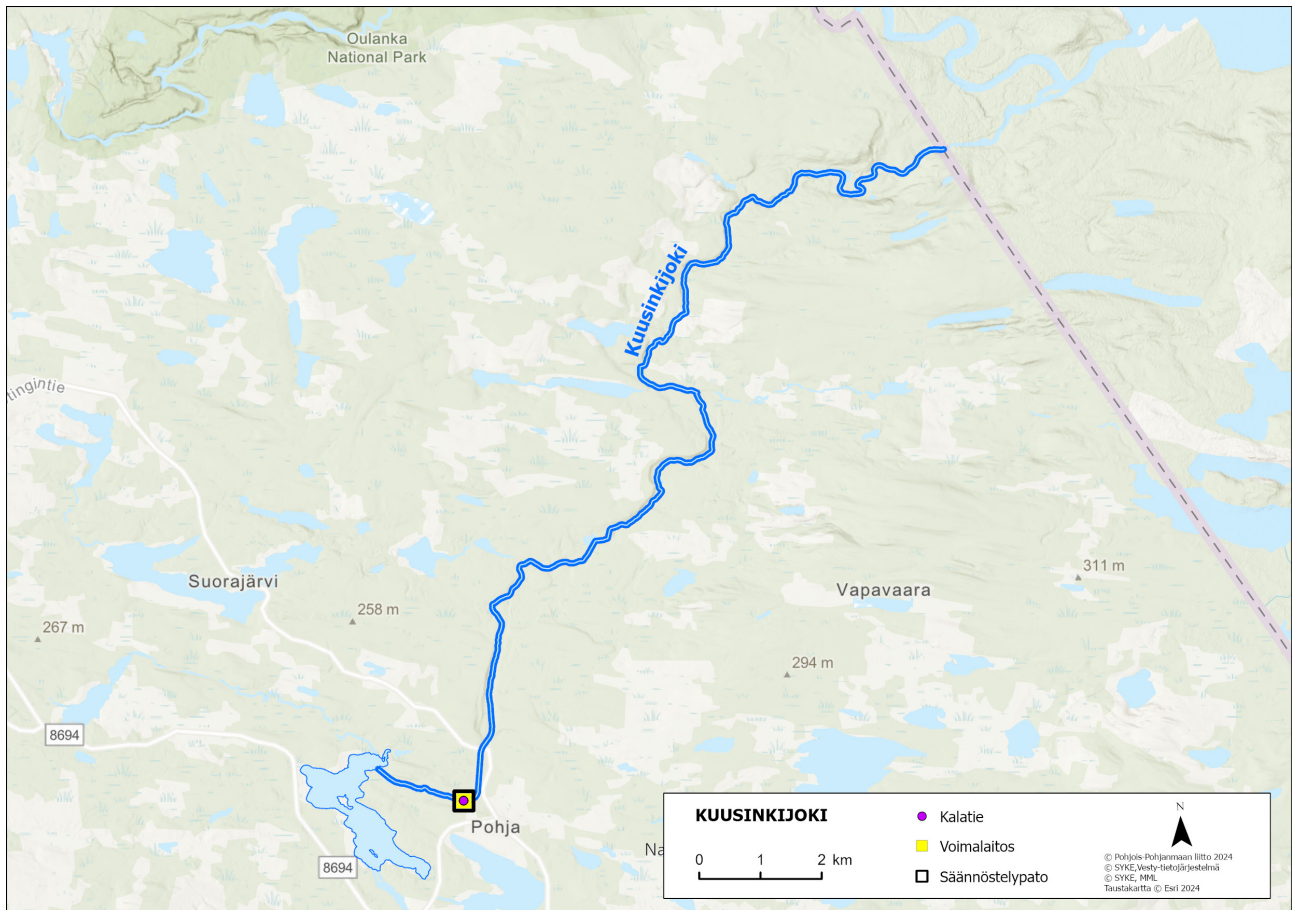
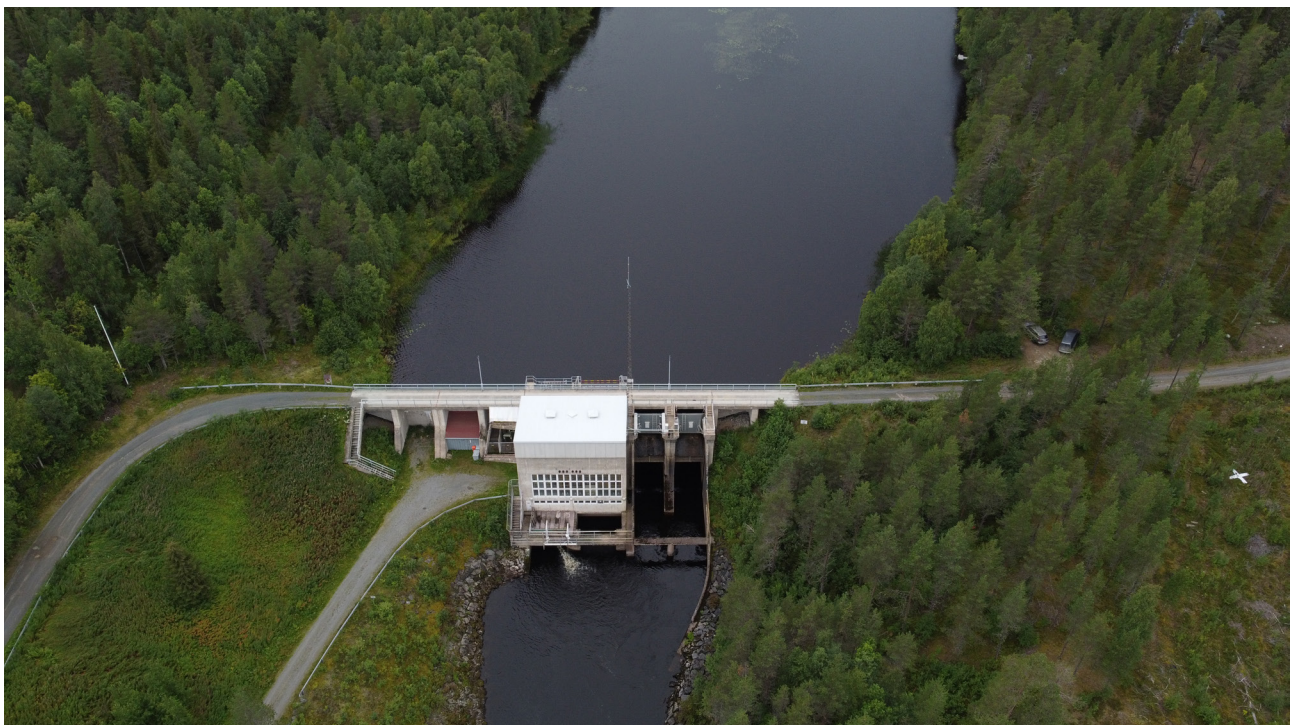
Kuva 10. Ensio Karjalainen. Myllykosken voimalaitos on poistettu käytöstä.

- + Kuusinkijoen vedenlaatu on hyvä lohikalajien kannalta.
- + Myllykosken padon toiminnan lakkauttamisen jälkeen Kuusinkijossa ei ole vaellusesteitä (Vaatii Piilijoen kunnostamisen, veden johtamisen Piilijokeen ja lisäksi myös toimivan kalankulun järjestämisen patoalueen läpi) eikä lyhytaikaissäännöstelyä.
- + Kuusinkijoen alkuperäiset taimen- ja harjuskannat ovat säilyneet. Taimenella vaeltava kanta sekä joen latvoilla ja sivujoissa geneettisesti poikkeavia taimenkantoja, joiden vaellusominaisuuksia ei ole tutkittu.
- + Kuusinkijoki on merkittävä lohikalajien virkistyskalastuskohde.
- + Harjuskannat ovat suhteellisen runsaita.
- + Kuusinkijoki kuntoon ry (pitkän tähtäimen suunnitelma kalakantojen hoitoon ja kalastuksen järjestelyyn yhdessä osakaskuntien kanssa).

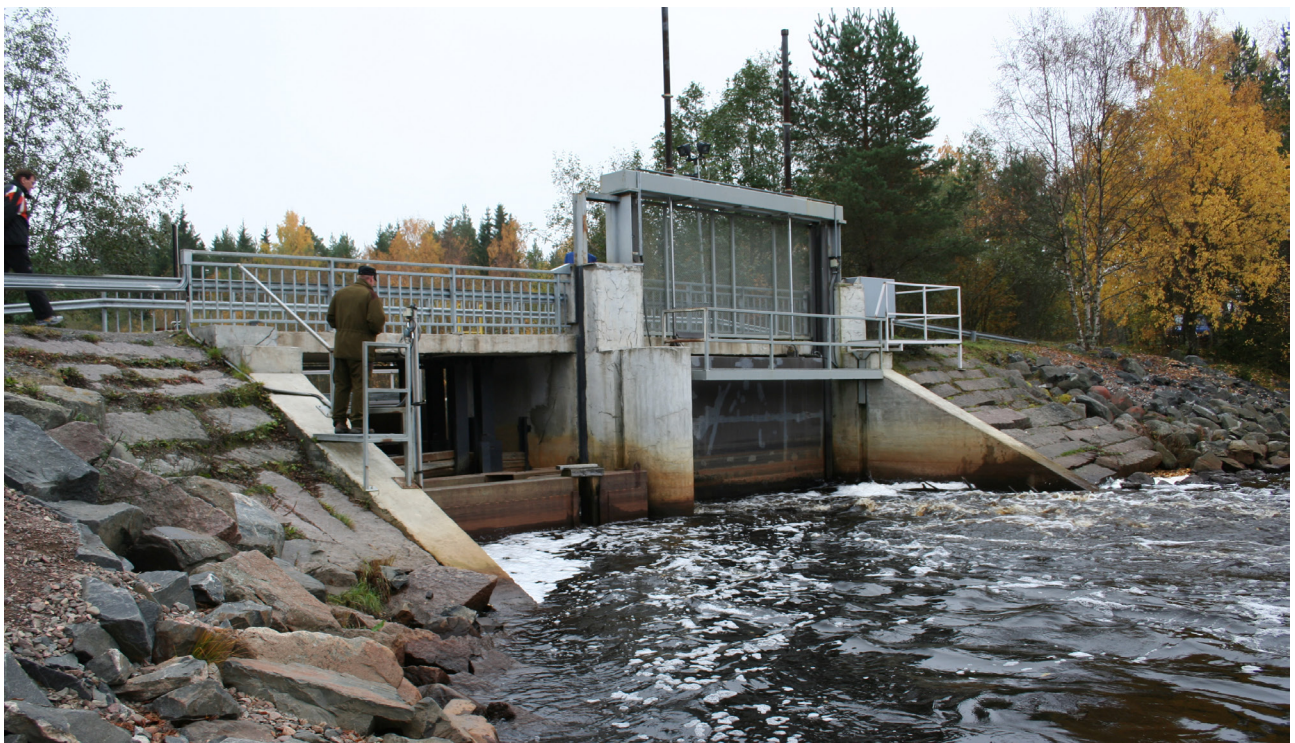
Kuva 13. Kimmo Aronsuu. Piehinginjoella on lähellä jokisuuta säätöastepato. Padon yhteyteen on rakennettu kalatie.

- + Piehinginjoen vedenlaatu on riittävä lohikaloille.
- + Piehinginjokeen rakennetut kalatiet on todettu toimiviksi (kameraseuranta vuonna 2022).
- + Piehinginjoessa on paljon koski- ja virta-alueita suhteessa joen kokoon.
- + (Meri)taimen lisääntyy Piehinginjoessa.

- Säännöstelyä toteutetaan Raahen terästehtaan raakaveden tarpeisiin, säännöstely heikentää alemman kalatien toimivuutta.
- Kuivatustoimenpiteet Piehinginjoen valuma-alueella ovat äärevöittäneet virtaamaolosuhteita.
- Piehinginjoen suistoalueella ja muutaman sadan metrin matkalla joen alaosalla joen hydrologia on muuttunut merkittävästi, koska pääosa vedestä ohjataan Kuljunlahteen terästehtaan raakavedeksi.
- Piehinginjoen alkuperäiset lohi- ja meritaimenkannat ovat hävinneet.
- Piehinginjoen harjus- ja vaellussiikakannat ovat todennäköisesti sekoittuneita.
